Marégraphe de Marseille

Contrôle des appareils effectué en juin 2013

CR/G 277

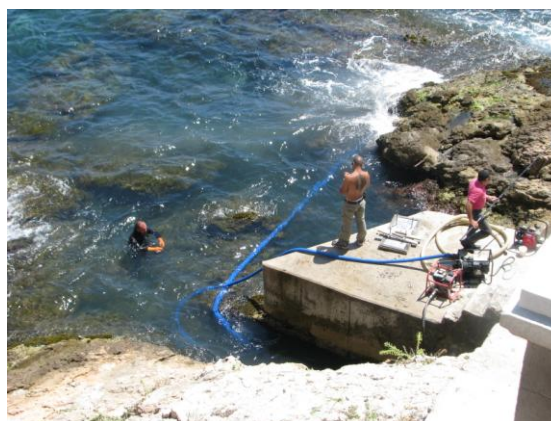
A noter que l'opération a montré que la fermeture de la porte extérieure de la galerie avait été mal faite en 2010 (morceau de corde intercalée entre la plaque métallique et le cadre sur lequel elle doit être appliquée). De ce fait, l'eau ne rentrait pas seulement dans la galerie par les trous prévus à cet effet, mais aussi, par forte houle, par le haut de la porte. Première conséquence, le niveau de l'eau dans la galerie était peut-être trop haut depuis trois ans (apport d'eau plus massif que prévu, peut-être difficile à compenser par des sorties limitées par le diamètre des trous de la porte).

Deuxième conséquence, la galerie était encombrée de déchets qui n'auraient pas dû s'y trouver car plus gros que les trous pratiqués dans le bas de la porte.

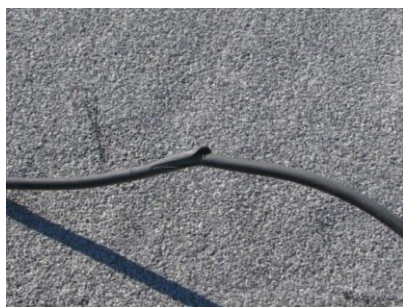
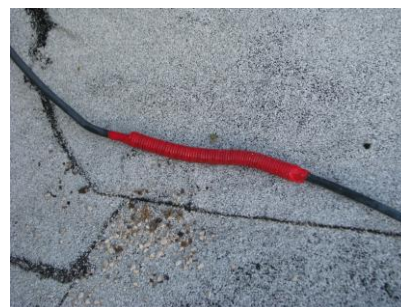
Le câble reliant le récepteur à l'antenne de la station GNSS permanente, entaillé dans sa partie extérieure, sur le toit du bâtiment technique du marégraphe, a été réparé (voir ci-contre, photos

« avant » et « après »).

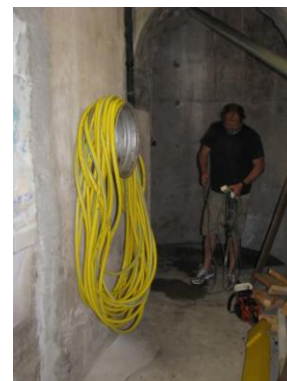
Afin de ranger dans de bonnes conditions de conservation le tuyau d'arrosage acheté lors d'une mission précédente, une jante de voiture a été fixée au mur, à l'intérieur de la remise située sous la terrasse d'accès à l'observatoire.

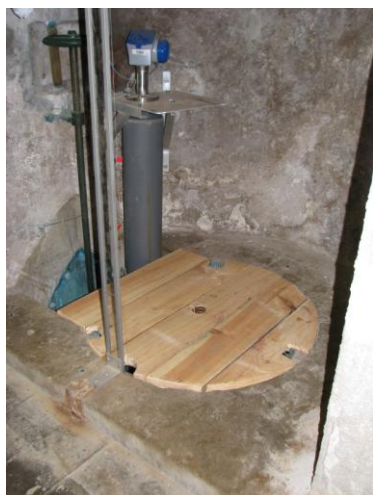
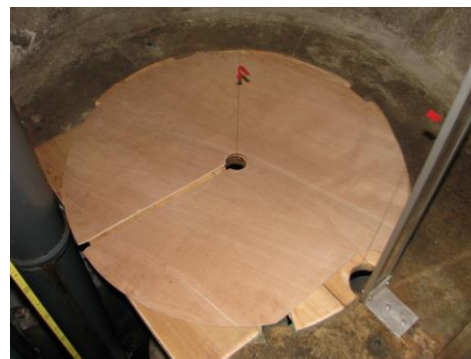
Afin de pouvoir travailler en toute sécurité au-dessus du puits et

se prémunir des chutes d'objets dans le puits (notamment des chutes de gravats dû à la lente dégradation des parois supérieures du puits), un

plancher a été fabriqué et installé au niveau de la margelle inférieure. En position fermée, ce plancher est surmonté d'un disque en contreplaqué renforçant encore la stabilité de la couverture. Ce disque peut être enlevé sans toucher aux fils, en soulevant la partie opposée à la porte en bronze.
